Wołomin 24.08.2016r.

Uzupełnienie do interpelacji Radnego Powiatowego Adama Jaczewskiego

Wyjaśnienie powstałych uszkodzeń oraz sposób naprawy

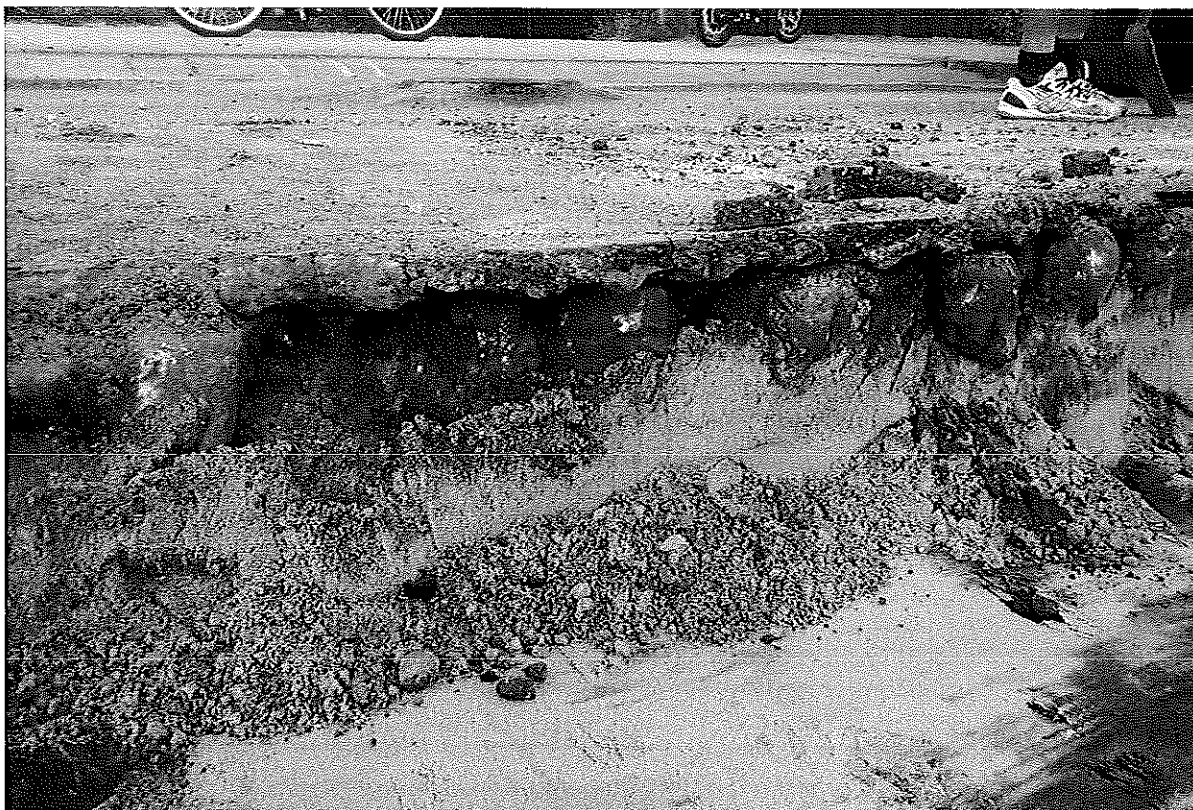
Zdjęcie nr 1 wykonane w trakcie remontu ulicy.

Na przedstawionym zdjęciu pokazano przekrój warstw konstrukcyjnych ulicy Piłsudskiego w Ząbkach, na którym widać poszczególne warstwy konstrukcyjne, poczynając od dolnej warstwy, tj: piasek (średnia grubość warstwy 20cm.), stara nawierzchnia z bruku (kamień polny potocznie nazywana kocimi łbami) i cienka warstwa asfaltowa o grubości około 4-5 cm. Ówczesny stan techniczny jezdni i chodników był już w stanie zagrażającym bezpieczeństwu ruchu drogowego, życiu ludzi i ich mieniu. Liczne ubytki w jezdni pojawiające się niemalże po każdym deszczu oraz w okresie zimowym w trakcie przejść temperatury przez 0 st. C, generowały duże koszty naprawy jezdni przy czym biorąc skalę poniesionych wydatków dawały bardzo słaby skutek wizualny i techniczny. Dodatkowo jezdnia posiadała liczne koleiny podłużne i poprzeczne, zapadnięte studnie i zawory, które

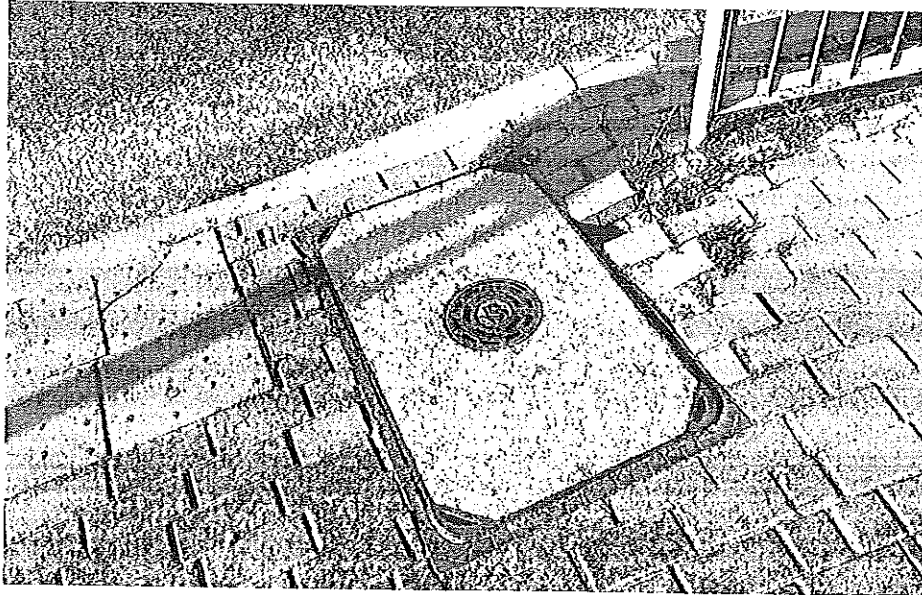
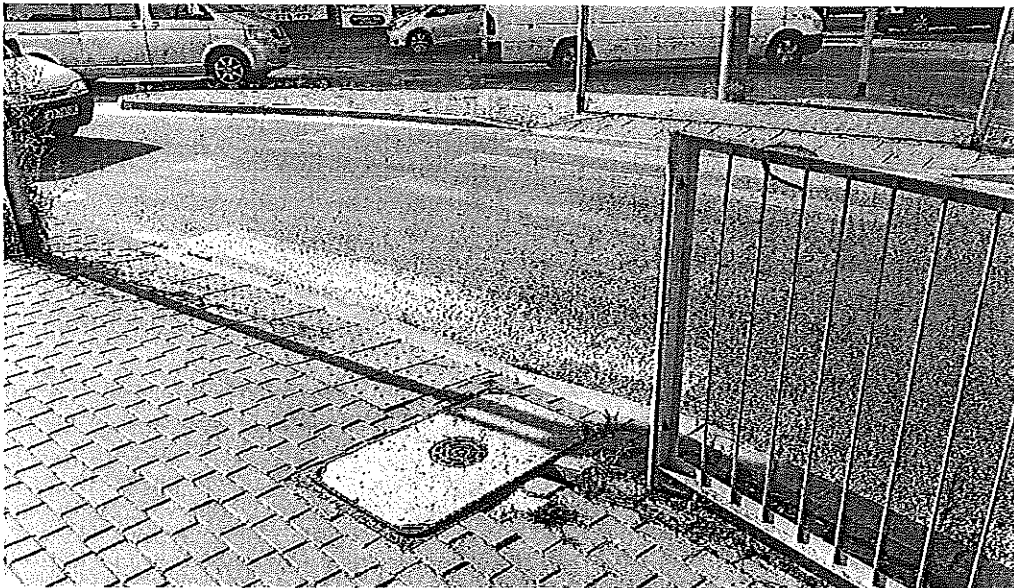
Zdjęcie nr 2. (źródło interpelacja Radnego Powiatowego Adama Jaczewskiego)

Zdjęcie nr 3. (źródło interpelacja Radnego Powiatowego Adama Jaczewskiego)

Zdjęcie nr 2 i 3 przedstawia zapadniętą kostkę brukową betonową przy studni teletechnicznej. Uszkodzenie powstało na skutek nieszczelnej studni. Wykonawca usunie usterkę zgodnie z udzieloną gwarancją.

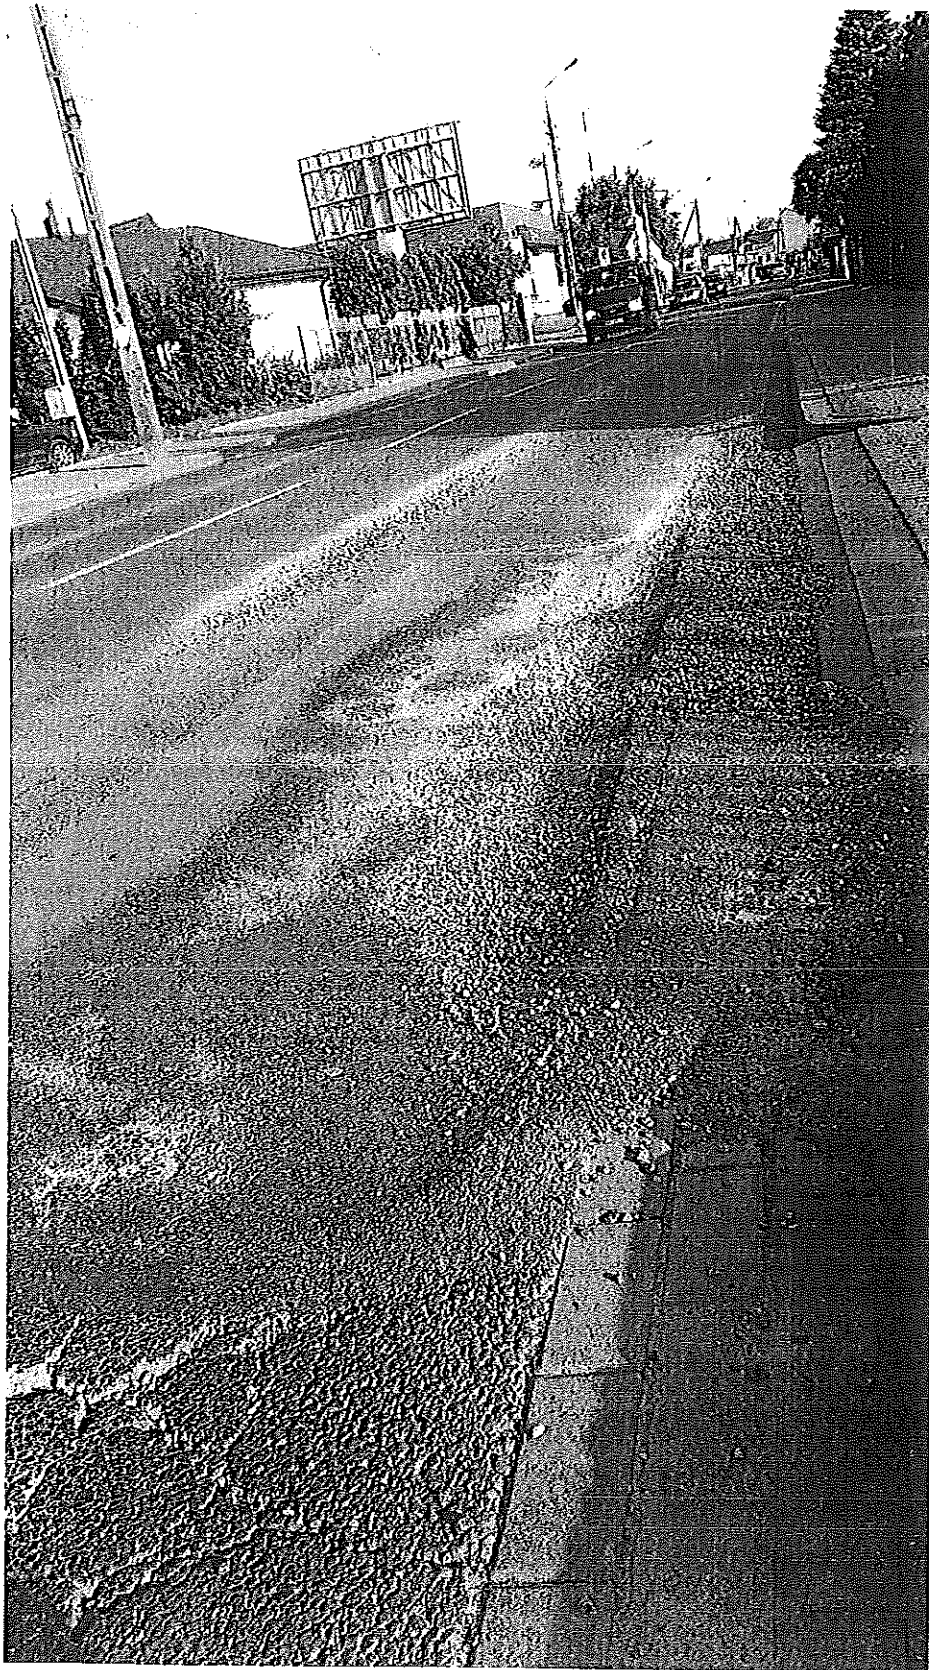
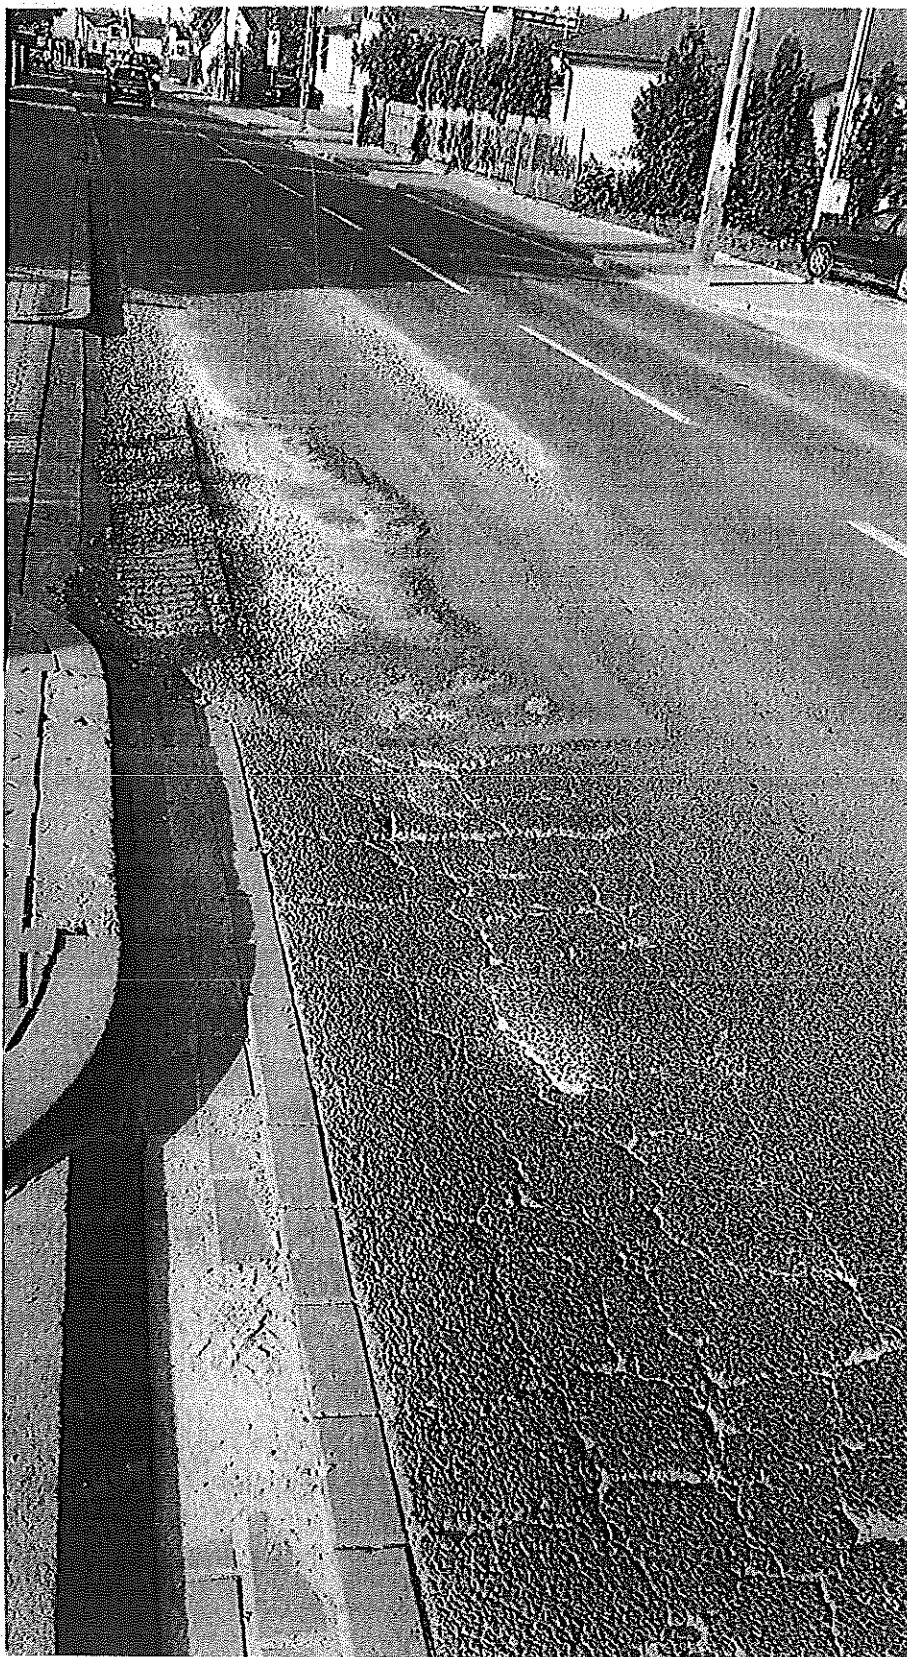
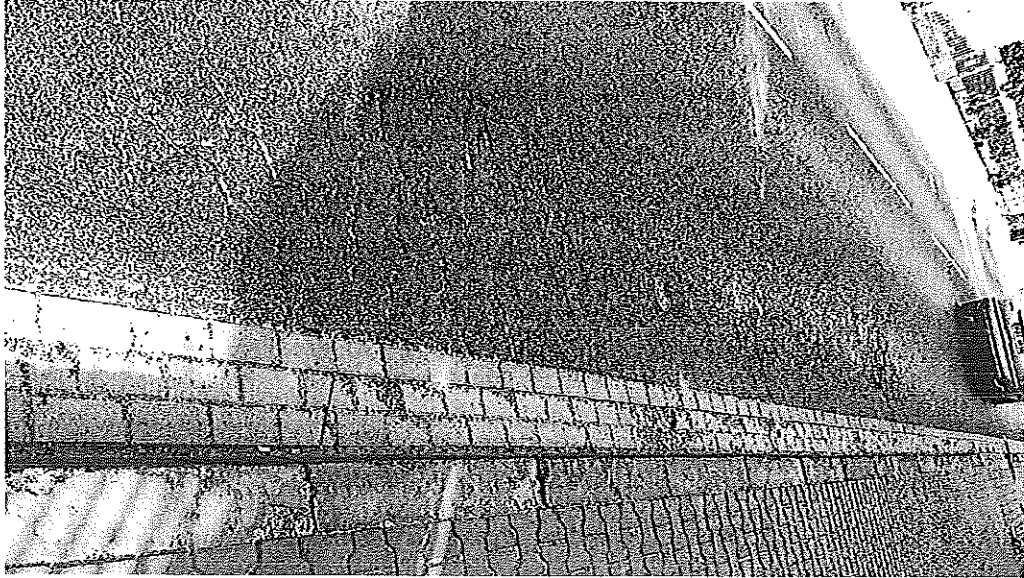
Zdjęcie nr 4. (źródło interpelacja Radnego Powiatowego Adama Jaczewskiego)

Zdjęcie nr 5. (źródło interpelacja Radnego Powiatowego Adama Jaczewskiego)

Zdjęcie nr 6. (źródło interpelacja Radnego Powiatowego Adama Jaczewskiego)

Zdjęcie nr 4; 5; 6 przedstawia powstałą koleinę. Wykonawca nie poczuwa się do usunięcia usterki ponieważ twierdzi, iż uszkodzenie to powstało na skutek braku właściwej podbudowy. Kwestia naprawy przez Wykonawcę w trakcie rozstrzygnięcia.

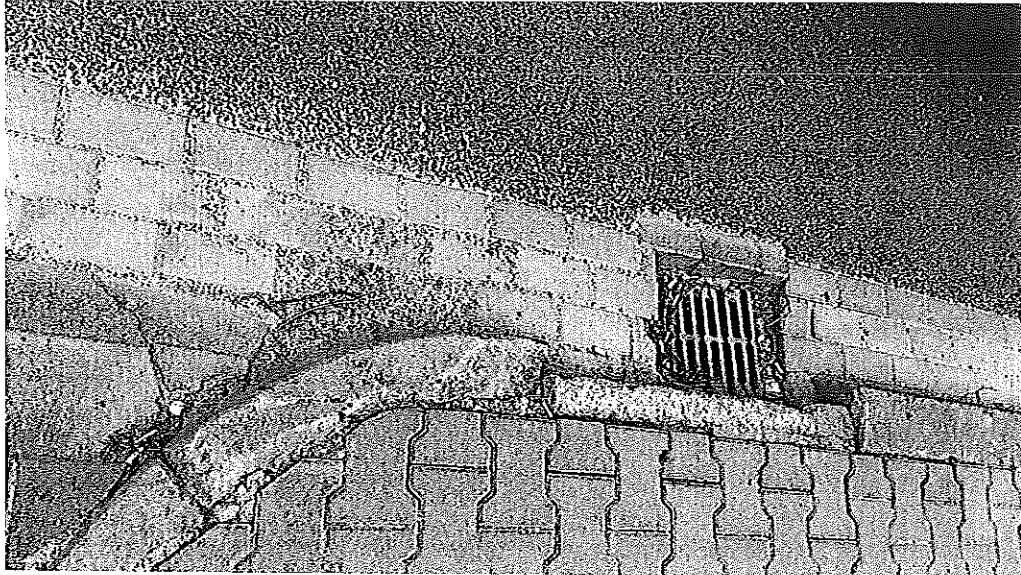
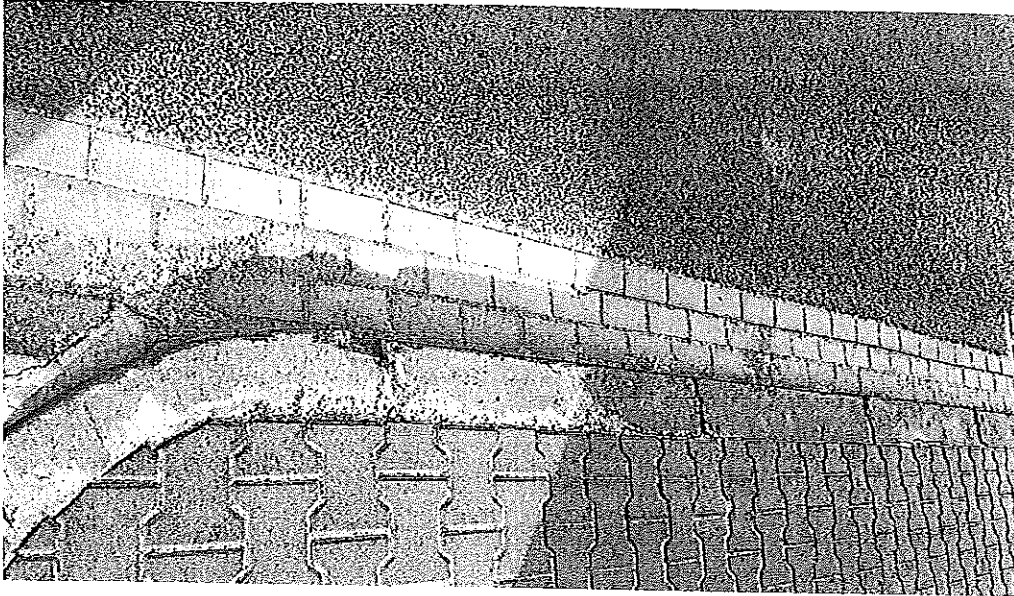
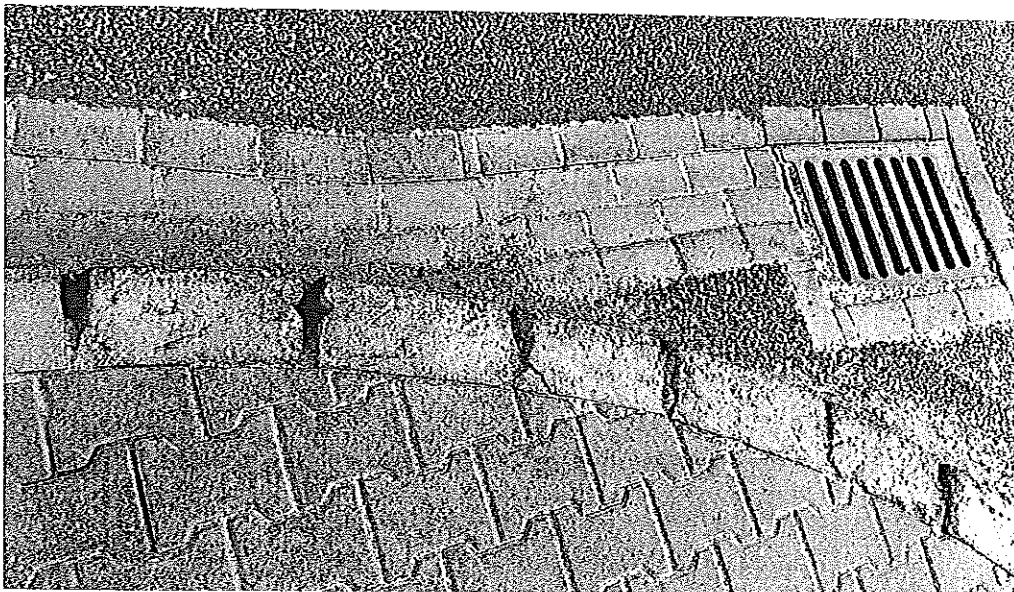
Zdjęcie nr 7. (źródło interpelacja Radnego Powiatowego Adama Jaczewskiego)

Zdjęcie nr 7; 8; 9 przedstawia wpust i krawężnik. Informuję, iż przedstawione elementy nie były przedmiotem zamówienia.

Zdjęcie nr 8 i 9. (źródło interpelacja Radnego Powiatowego Adama Jaczewskiego)

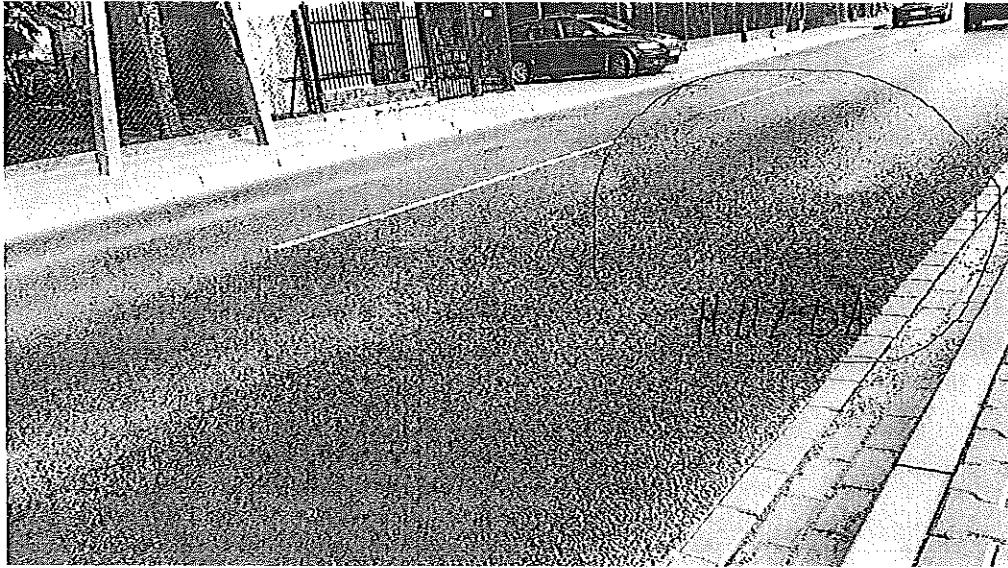
Zdjęcie nr 10. (źródło interpelacja Radnego Powiatowego Adama Jaczewskiego)

Zdjęcie nr 10 przedstawia powstałą koleinę (muldę). Wykonawca nie poczuwa się do usunięcia usterki ponieważ twierdzi, iż uszkodzenie to powstało na skutek braku właściwej podbudowy. Kwestia naprawy przez Wykonawcę w trakcie rozstrzygnięcia.

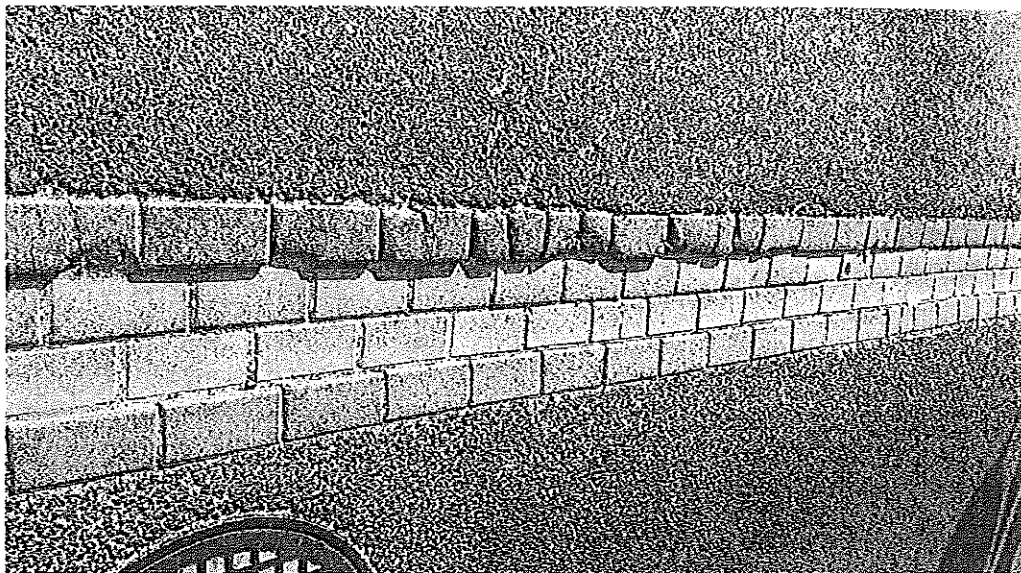
Zdjęcie nr 11. (źródło interpelacja Radnego Powiatowego Adama Jaczewskiego)

Zdjęcie nr 11 przedstawia uszkodzoną kostkę brukową betonową. Materiał, czyli kostkę Inwestor przekazał Wykonawcy celem jej wbudowania. Na zdjęciu dokładnie nie widać rejonu w którym zlokalizowany jest element, jednakże domnimam, iż jest

to zjazd w ul. Żabią. Uszkodzenie powstałe na skutek ruchu pojazdów. Wykonawca nie poczuwa się do naprawienia uszkodzenia. Kwestia naprawy przez Wykonawcę w trakcie rozstrzygnięcia.

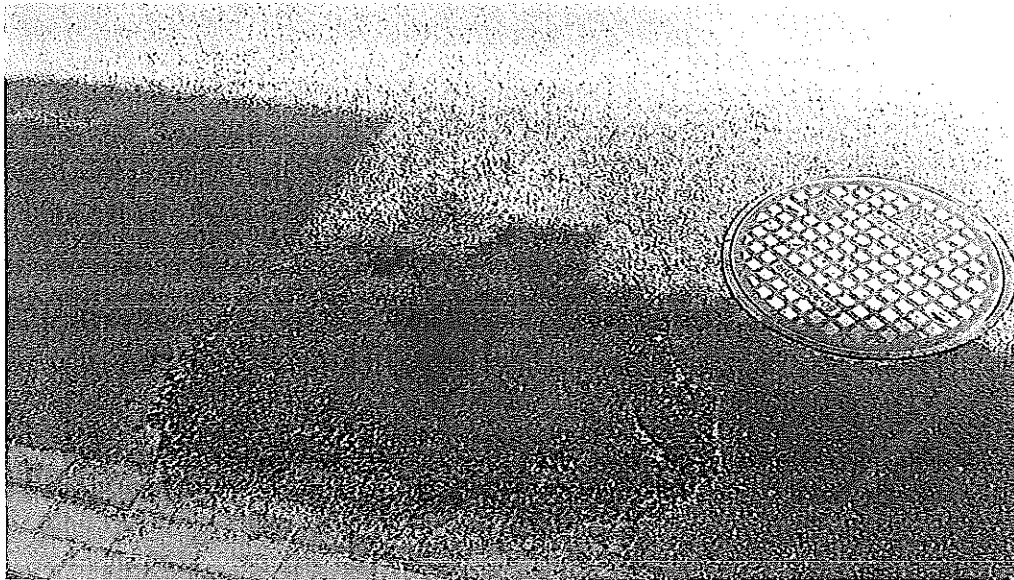
Zdjęcie nr 12. (źródło interpelacja Radnego Powiatowego Adama Jaczewskiego)

Zdjęcie nr 12 przedstawia powstałą koleinę. Wykonawca nie poczuwa się do usunięcia usterki ponieważ twierdzi, iż uszkodzenie to powstało na skutek braku właściwej podbudowy. Kwestia naprawy przez Wykonawcę w trakcie rozstrzygnięcia.

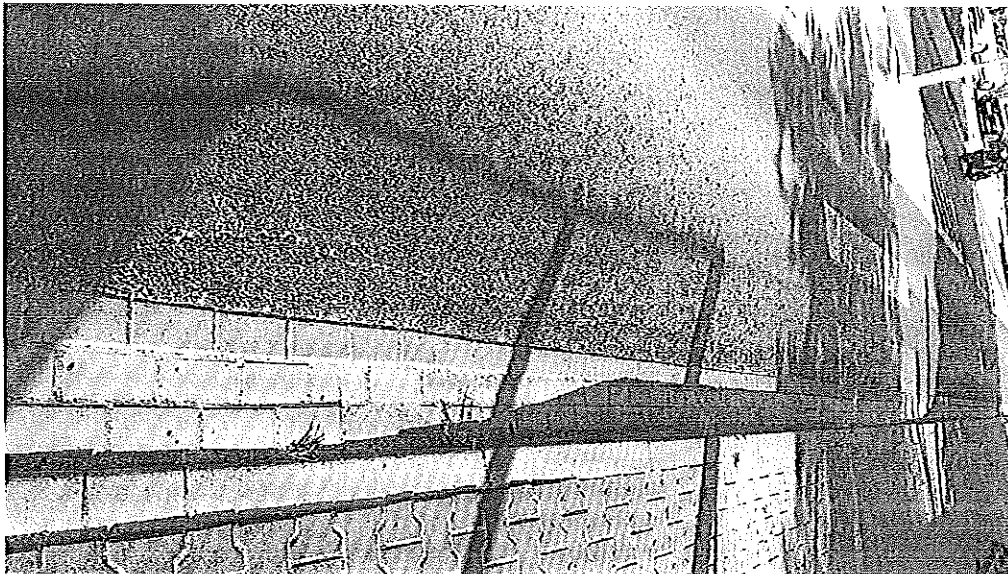
Zdjęcie nr 13. (źródło interpelacja Radnego Powiatowego Adama Jaczewskiego)

Zdjęcie nr 13 przedstawia spękania nawierzchni przy ścieku. Wykonawca nie poczuwa się do usunięcia usterki ponieważ twierdzi, iż uszkodzenie to powstało na skutek braku właściwej podbudowy. Kwestia naprawy przez Wykonawcę w trakcie rozstrzygnięcia.

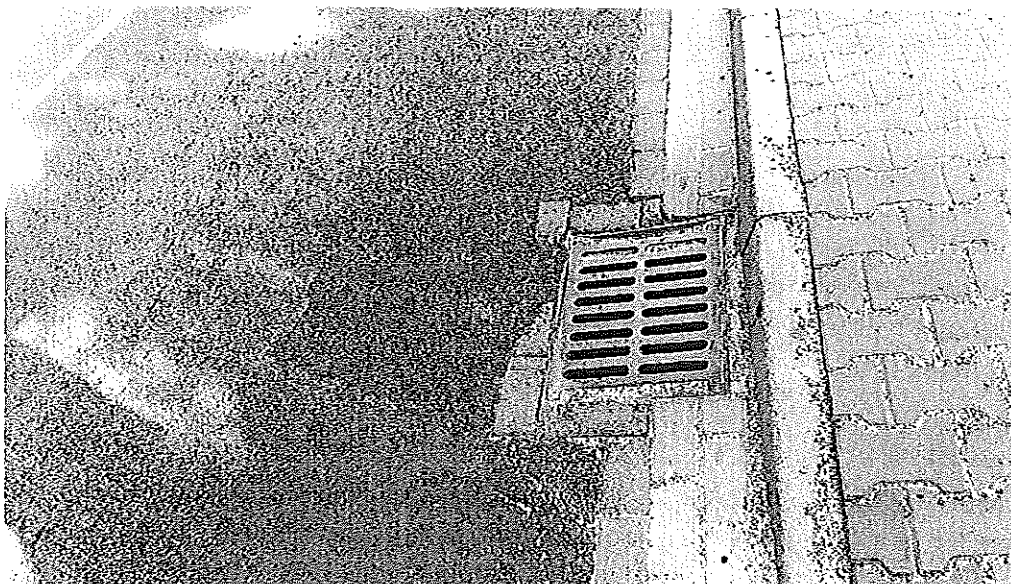
Zdjęcie nr 14. (źródło interpelacja Radnego Powiatowego Adama Jaczewskiego)

Zdjęcie nr 14 przedstawia zniżenie jezdni w rejonie wpustu deszczowego. Wykonawca poczuwa się do usunięcia usterki.

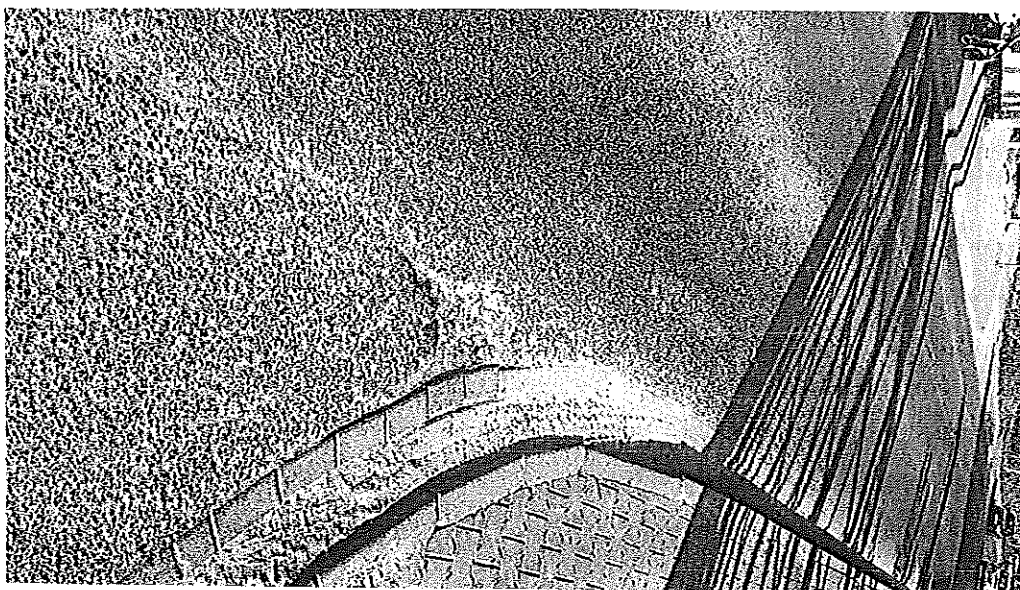
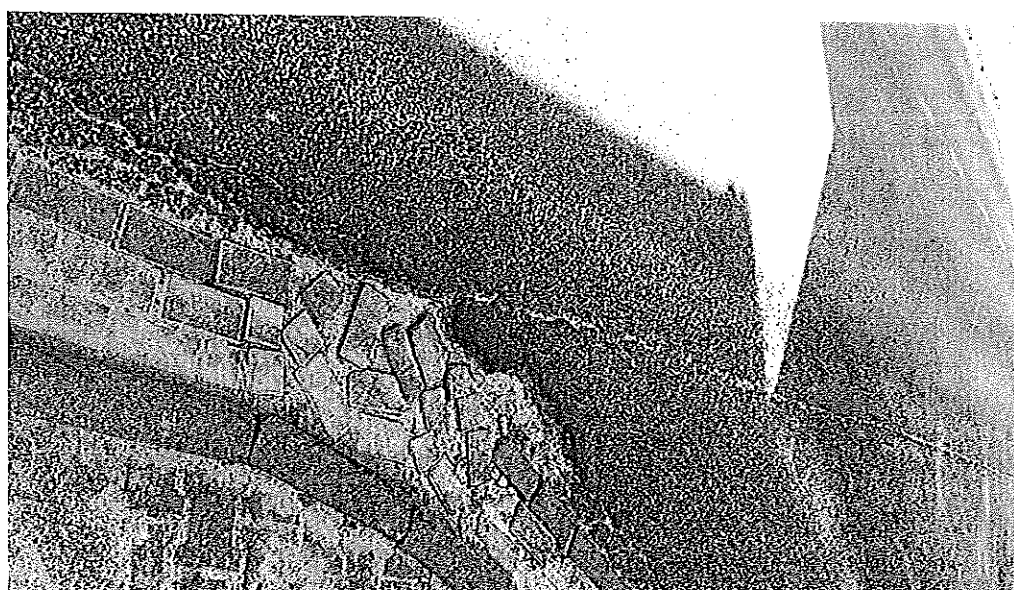
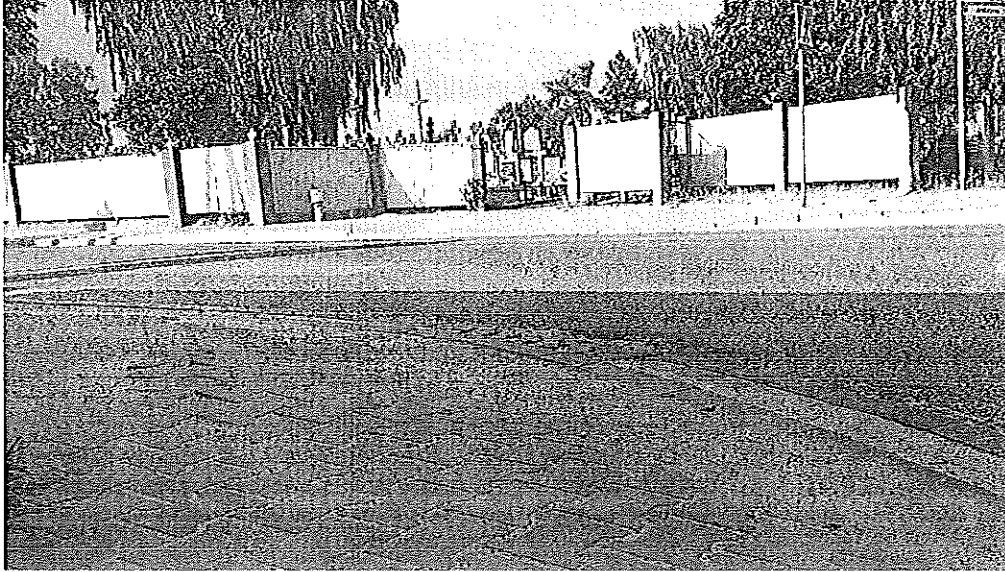
Zdjęcie nr 15 i 16. (źródło interpelacja Radnego Powiatowego Adama Jaczewskiego)

Zdjęcie nr 17. (źródło interpelacja Radnego Powiatowego Adama Jaczewskiego)

Zdjęcie nr 15, 16 i 17 przedstawia spękania nawierzchni oraz uszkodzenie ścieku. Wykonawca nie poczuwa się do usunięcia usterki ponieważ twierdzi, iż uszkodzenie powstało na skutek niewłaściwego użytkowania drogi przez jej użytkowników. Kwestia naprawy przez Wykonawcę w trakcie rozstrzygnięcia.

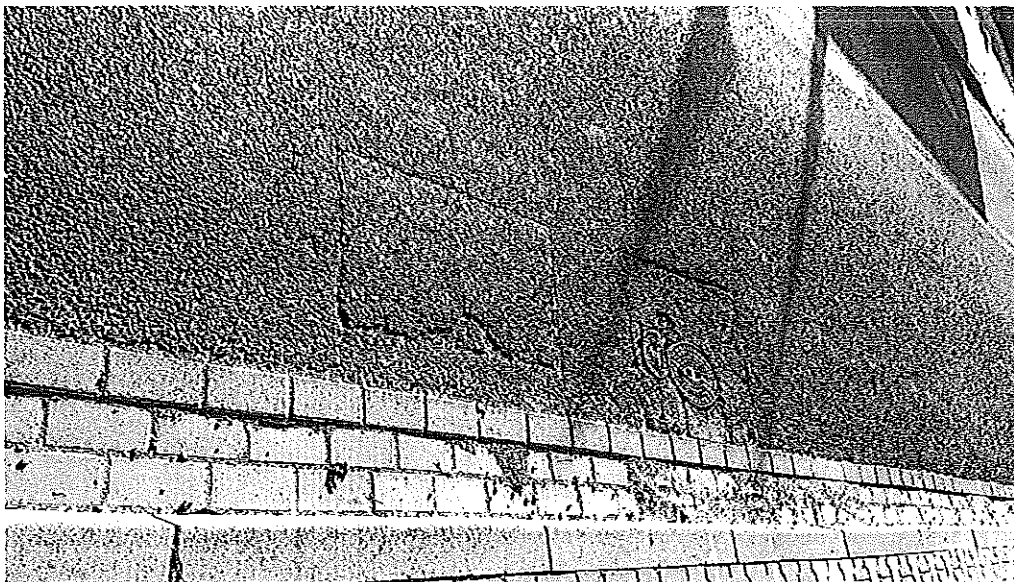
Zdjęcie nr 18. (źródło interpelacja Radnego Powiatowego Adama Jaczewskiego)

Zdjęcie nr 18 przedstawia spękania nawierzchni. Wykonawca poczuwa się do usunięcia usterki.

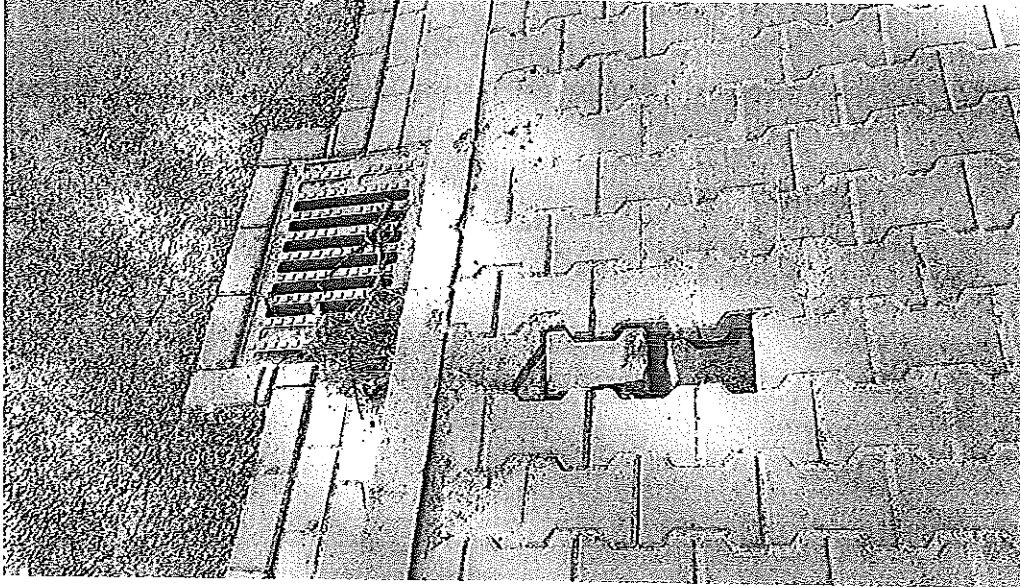
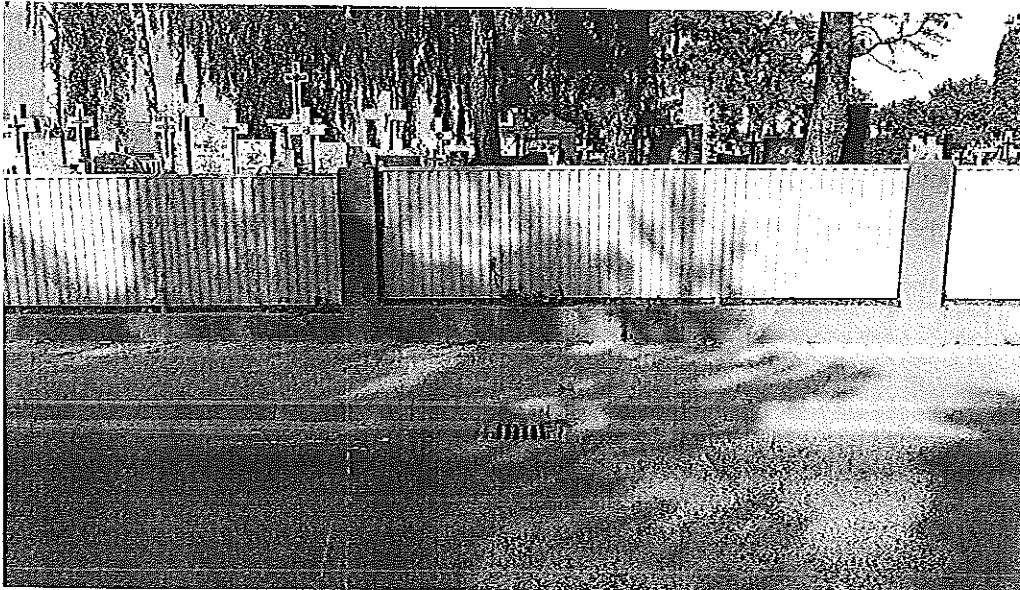
Zdjęcie nr 19 i 20. (źródło interpelacja Radnego Powiatowego Adama Jaczewskiego)

Zdjęcie nr 18 przedstawia ubytek kostki na chodniku. Wykonawca poczuwa się do usunięcia usterki.

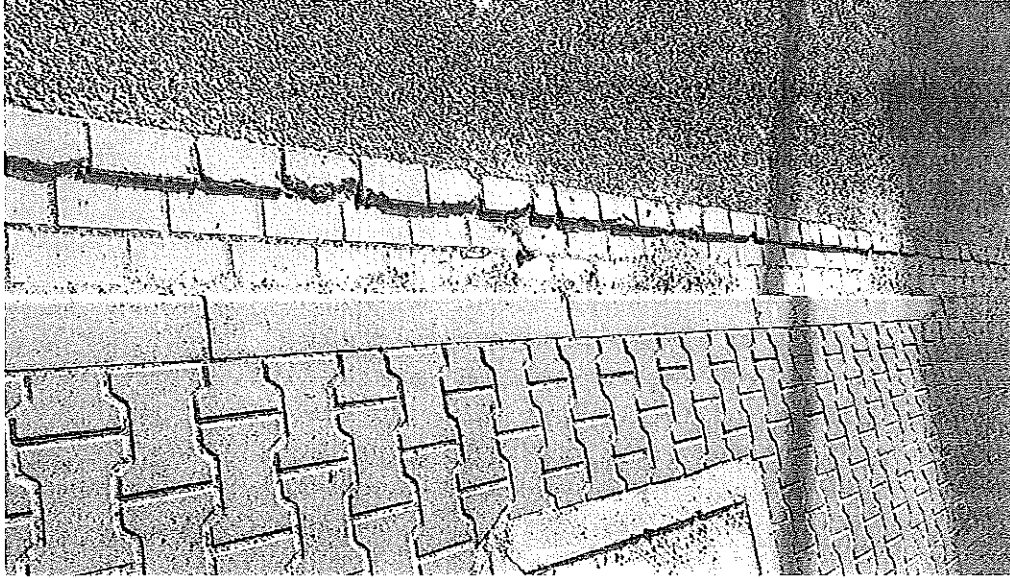
Zdjęcie nr 21. (źródło interpelacja Radnego Powiatowego Adama Jaczewskiego)

Zdjęcie nr 21 przedstawia uszkodzoną kostkę brukową betonową. Materiał, czyli kostkę Inwestor przekazał Wykonawcy celem jej wbudowania. Wykonawca nie poczuwa się do naprawienia uszkodzenia. Kwestia naprawy przez Wykonawcę w trakcie rozstrzygnięcia.

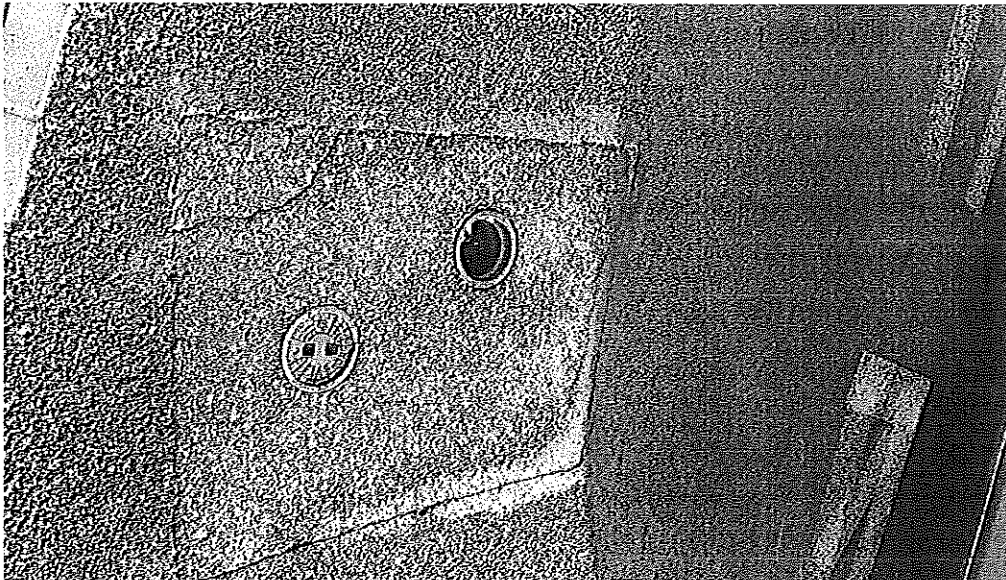
Zdjęcie nr 22. (źródło interpelacja Radnego Powiatowego Adama Jaczewskiego)

Zdjęcie nr 22 przedstawia spękania nawierzchni. Wykonawca poczuwa się do usunięcia usterki.

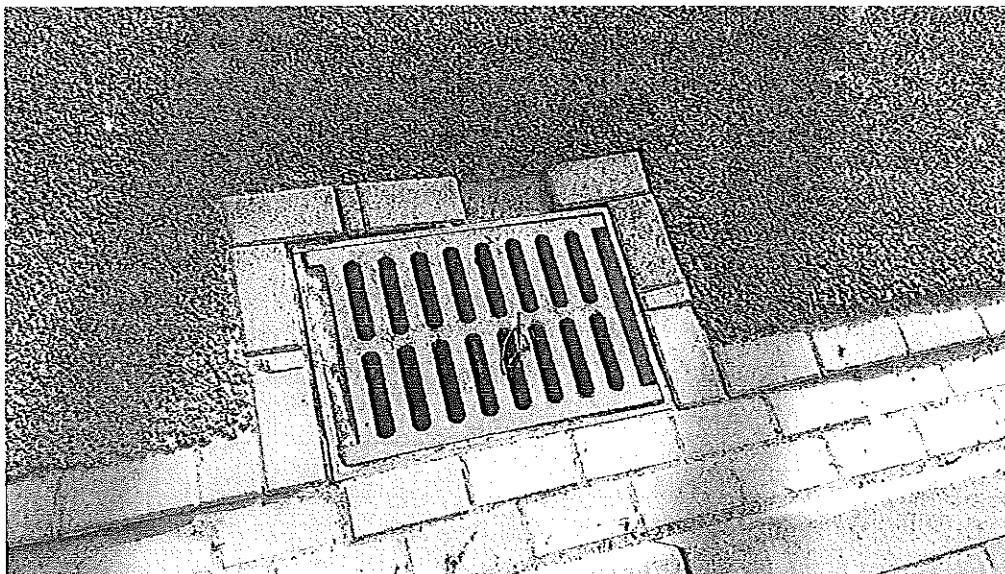
Zdjęcie nr 23. (źródło interpelacja Radnego Powiatowego Adama Jaczewskiego)

Zdjęcie nr 23 przedstawia ubytek kostki przy ścieku. Wykonawca poczuwa się do usunięcia usterki.

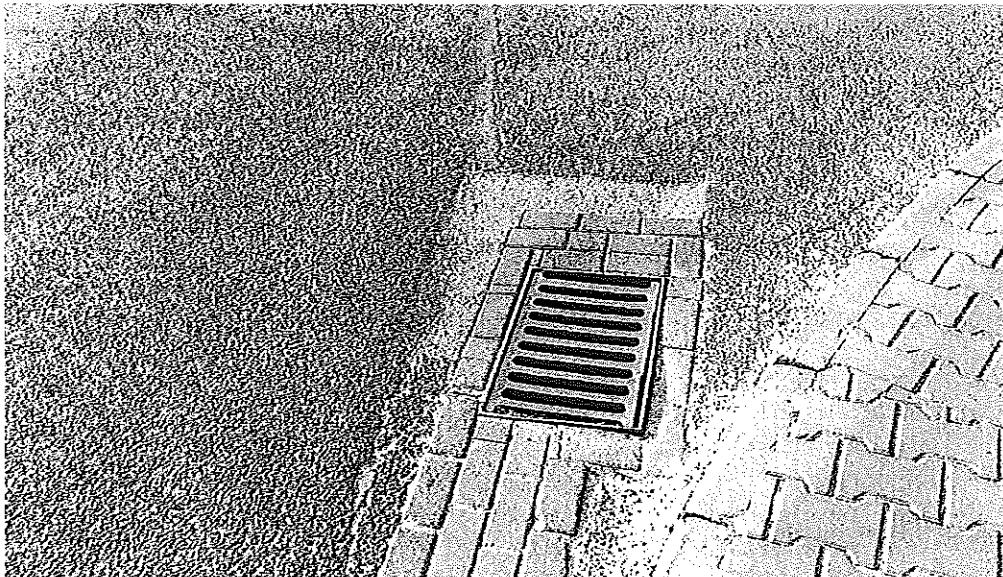
Zdjęcie nr 24. (źródło interpelacja Radnego Powiatowego Adama Jaczewskiego)

Zdjęcie nr 24 przedstawia uszkodzoną powierzchnię przy wpuście. Wykonawca nie poczuwa się do naprawienia uszkodzenia ponieważ wpust zlokalizowany jest w miejscu przejazdów pojazdów. Kwestia naprawy przez Wykonawcę w trakcie rozstrzygnięcia.

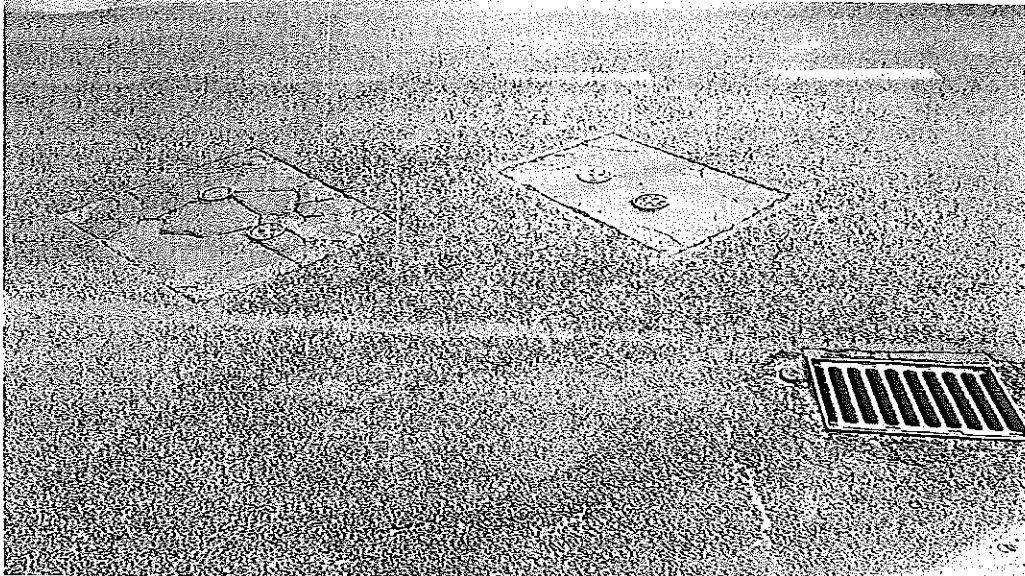
Zdjęcie nr 25. (źródło interpelacja Radnego Powiatowego Adama Jaczewskiego)

Zdjęcie nr 25 przedstawia uszkodzoną nawierzchnię bitumiczną. Wykonawca poczuwa się do usunięcia usterki.

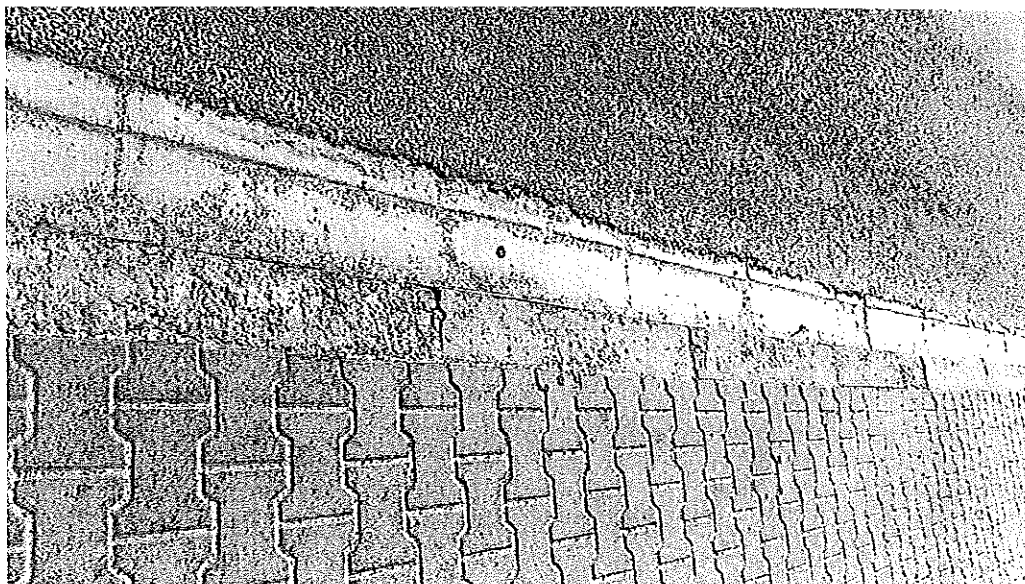
Zdjęcie nr 26. (źródło interpelacja Radnego Powiatowego Adama Jaczewskiego)

Zdjęcie nr 26 przedstawia ściek i krawężnik. Wyjaśniam, iż te elementy nie były przedmiotem zamówienia.

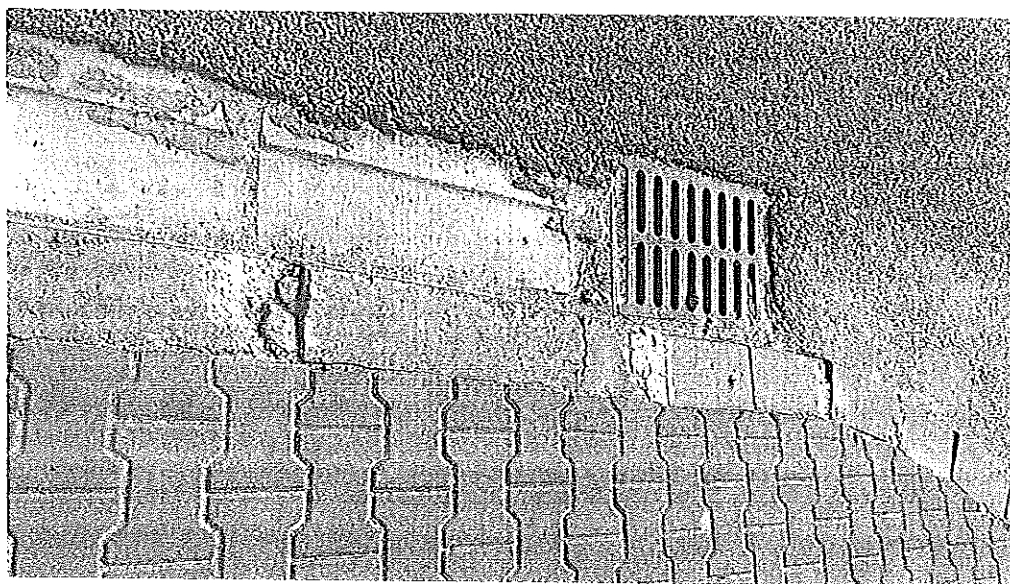
Zdjęcie nr 27. (źródło interpelacja Radnego Powiatowego Adama Jaczewskiego)

Zdjęcie nr 27 przedstawia ściek i krawężnik. Wyjaśniam, iż te elementy nie były przedmiotem zamówienia.

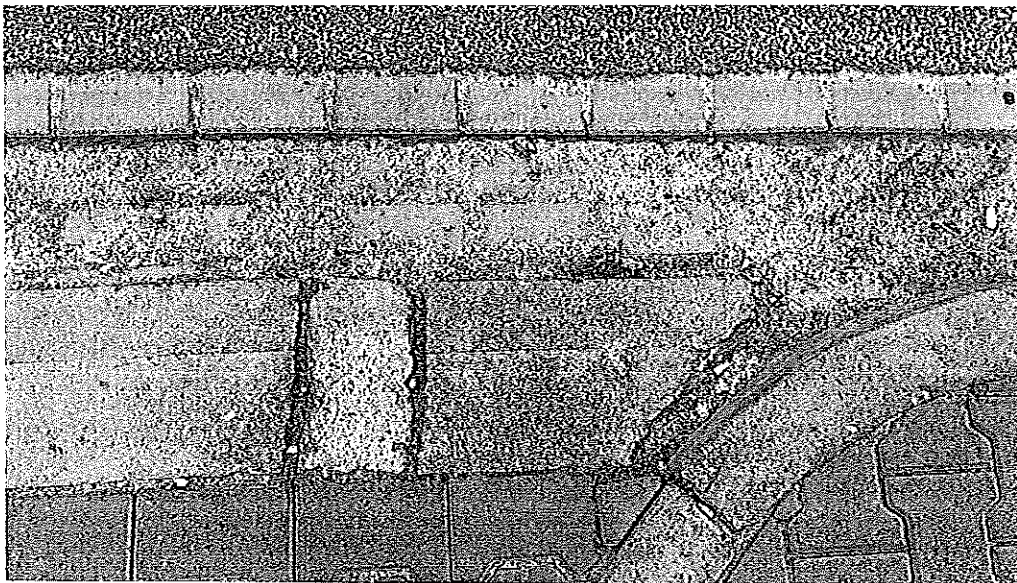
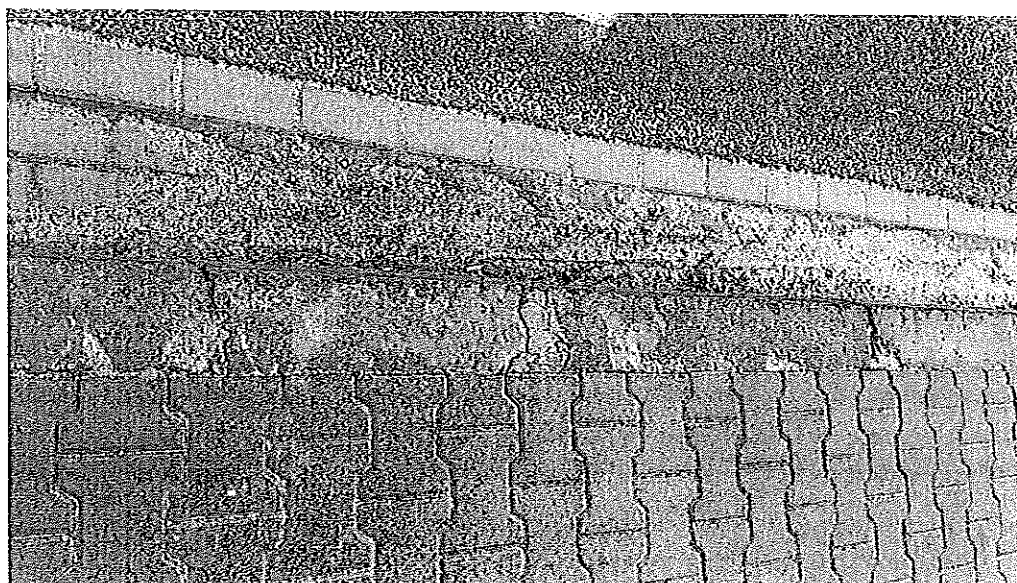
Zdjęcie nr 28 i 29. (źródło interpelacja Radnego Powiatowego Adama Jaczewskiego)

Zdjęcie nr 28 i 29 przedstawia krawężnik. Wyjaśniam, iż ten element nie był przedmiotem zamówienia.

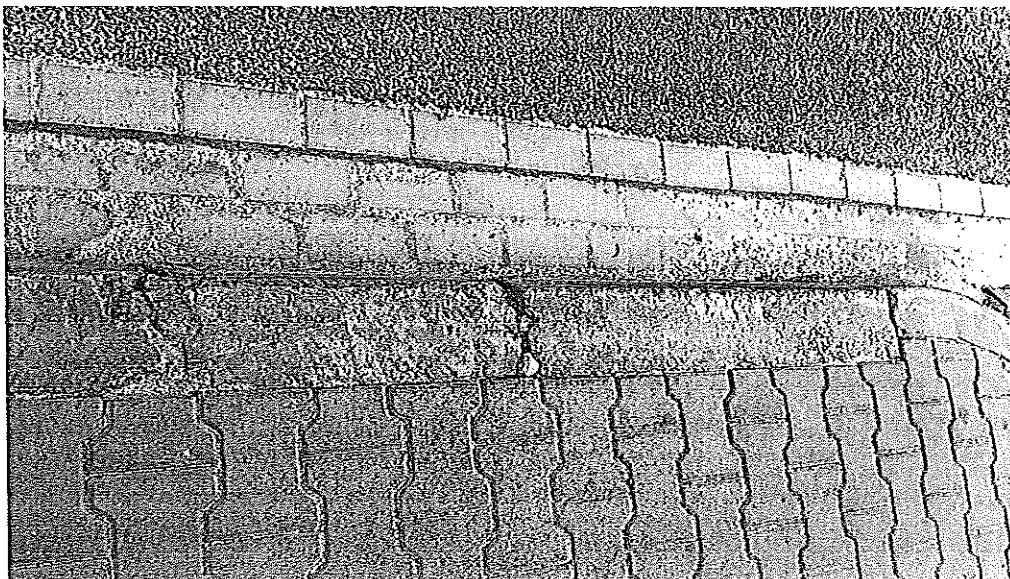
Zdjęcie nr 30. (źródło interpelacja Radnego Powiatowego Adama Jaczewskiego)

Zdjęcie nr 30 przedstawia krawężnik. Wyjaśniam, iż ten element nie był przedmiotem zamówienia.

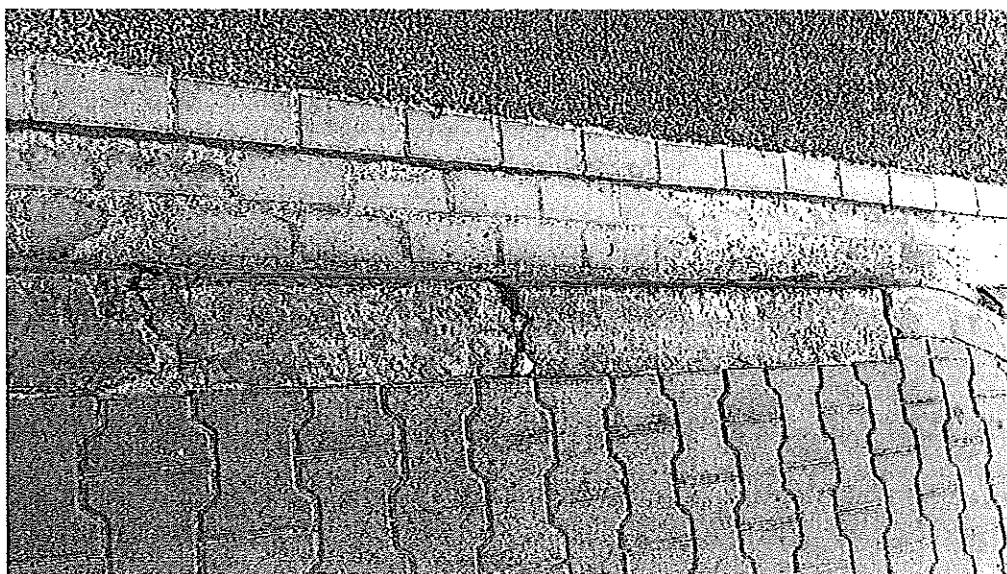
Zdjęcie nr 31. (źródło interpelacja Radnego Powiatowego Adama Jaczewskiego)

Zdjęcie nr 31 przedstawia krawężnik. Wyjaśniam, iż ten element nie był przedmiotem zamówienia.

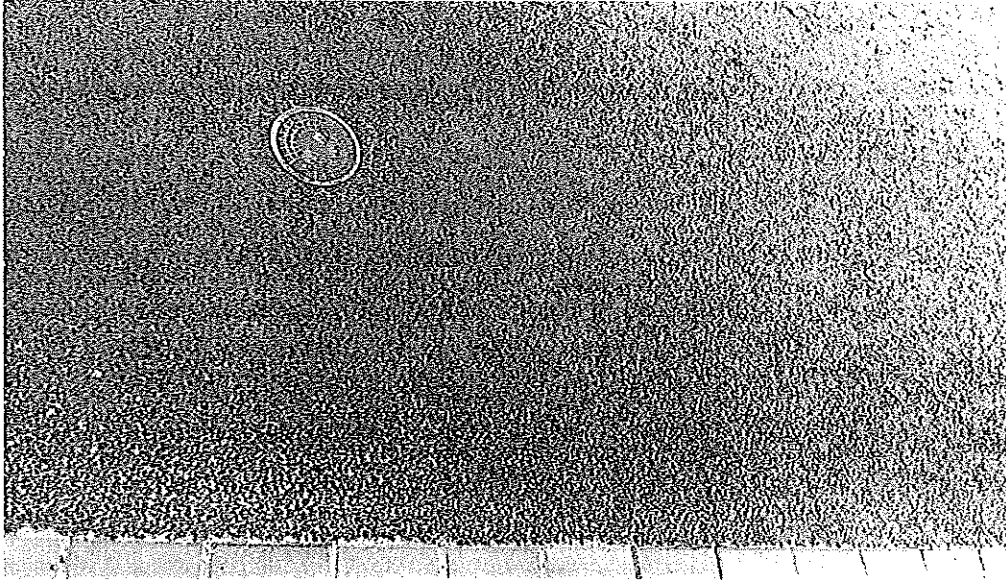
Zdjęcie nr 32. (źródło interpelacja Radnego Powiatowego Adama Jaczewskiego)

Zdjęcie nr 32 przedstawia uszkodzoną nawierzchnię przy zaworze wodociągowym.

Wykonawca poczuwa się do naprawienia uszkodzenia.
