Wołomin 24.08.2016r.

Uzupełnienie do interpelacji Radnego Powiatowego Adama Jaczewskiego

Wyjaśnienie powstałych uszkodzeń oraz sposób naprawy

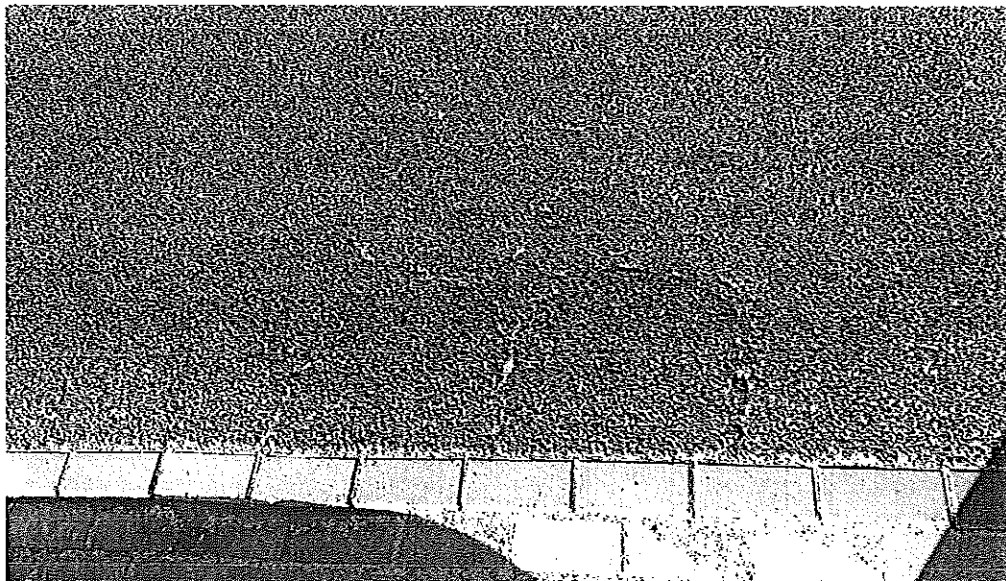
Zdjęcie nr 33. (źródło interpelacja Radnego Powiatowego Adama Jaczewskiego)

Zdjęcie nr 33 przedstawia spękania nawierzchni przy ścieku. Wykonawca nie poczuwa się do usunięcia usterki ponieważ twierdzi, iż uszkodzenie to powstało na skutek braku właściwej podbudowy. Kwestia naprawy przez Wykonawcę w trakcie rozstrzygnięcia.

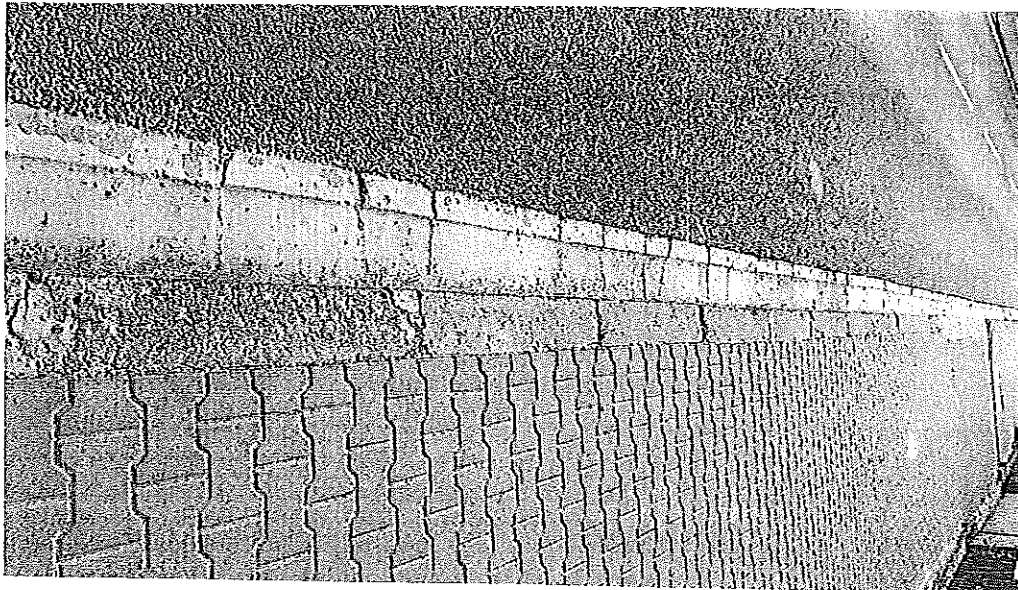
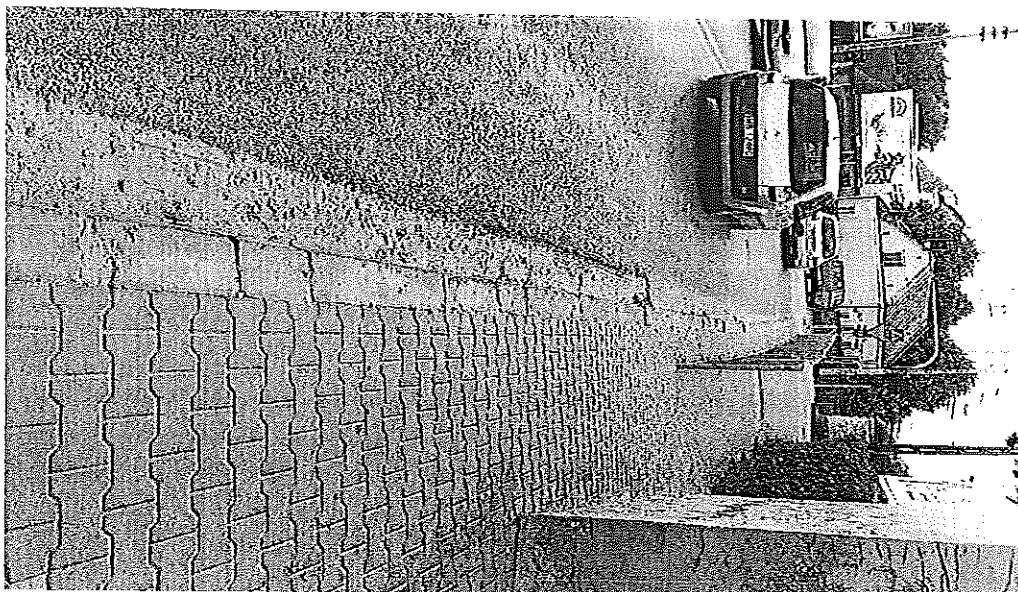
Zdjęcie nr 34 i 35. (źródło interpelacja Radnego Powiatowego Adama Jaczewskiego)

Zdjęcie nr 34 i 35 przedstawia krawężnik i ściek. Wyjaśniam, iż te element ten nie był przedmiotem zamówienia.

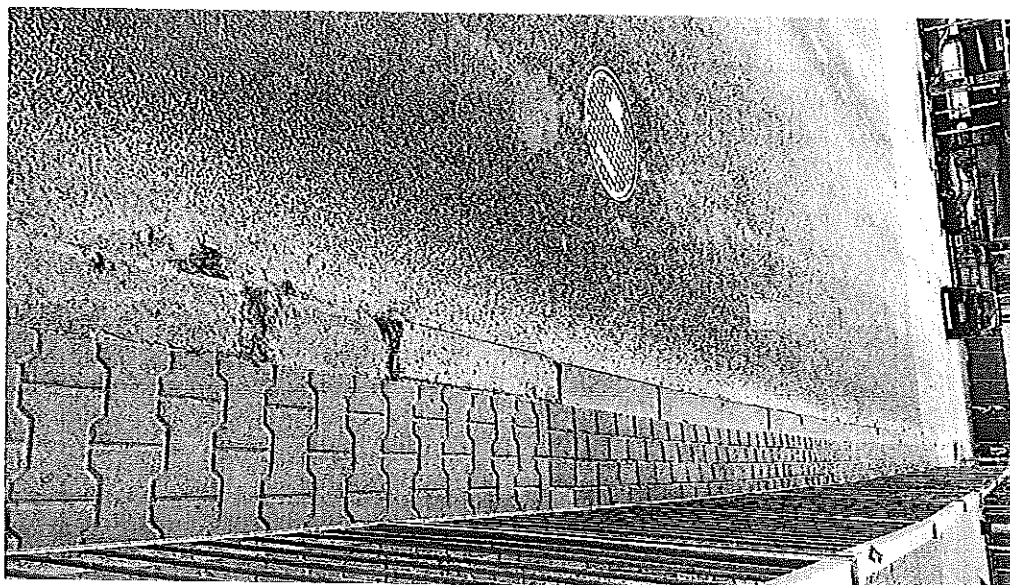
Zdjęcie nr 36. (źródło interpelacja Radnego Powiatowego Adama Jaczewskiego)

Zdjęcie nr 36 przedstawia krawężnik. Wyjaśniam, iż ten element nie był przedmiotem zamówienia.

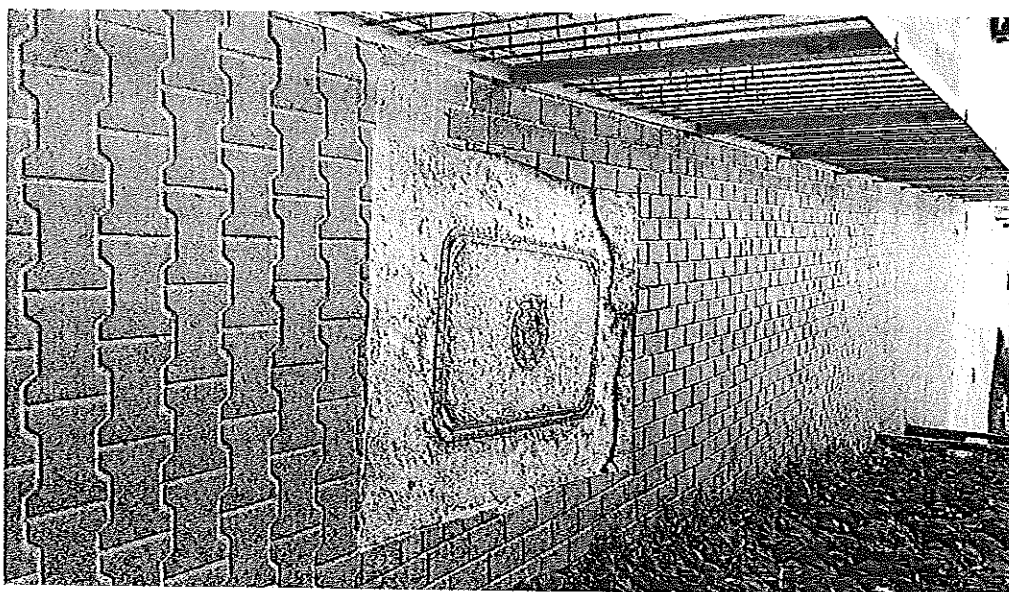
Zdjęcie nr 37. (źródło interpelacja Radnego Powiatowego Adama Jaczewskiego)

Zdjęcie nr 37 przedstawia studnię teletechniczną. Brak kostki brukowej betonowej wokół studni podyktowany był względami technicznym. Studnia jest wysoko posadowiona wobec powyższego należałoby ją odkopać i obniżyć. Jednakże w zakres tych prac wchodziłoby odkopanie sieci wchodzących i wychodzących ze studni na długości pozwalającej na opuszczenie studni. Z kolei ułożenie kostki na poziomie istniejącej studni spowodowałoby utworzenie się pochylni oraz schodku od strony drogi.
