Inwestor:	Powiat Wołomiński ul. Prądzyńskiego 3; 05-200 Wołomin	Rys. nr 2
Zadanie	Remont chodnika przy drodze powiatowej Nr 4334W w Klembowie	Data 06.2015
Nazwa rysunku	przekrój normalny i szczegóły	Skala 1:20

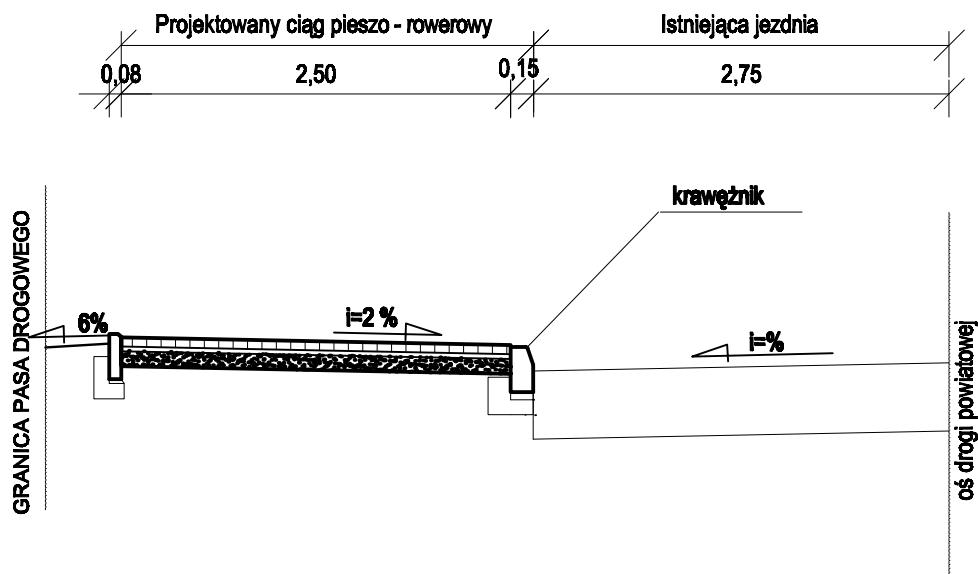
PRZEKRÓJ NORMALNY chodnik przystający do jezdni

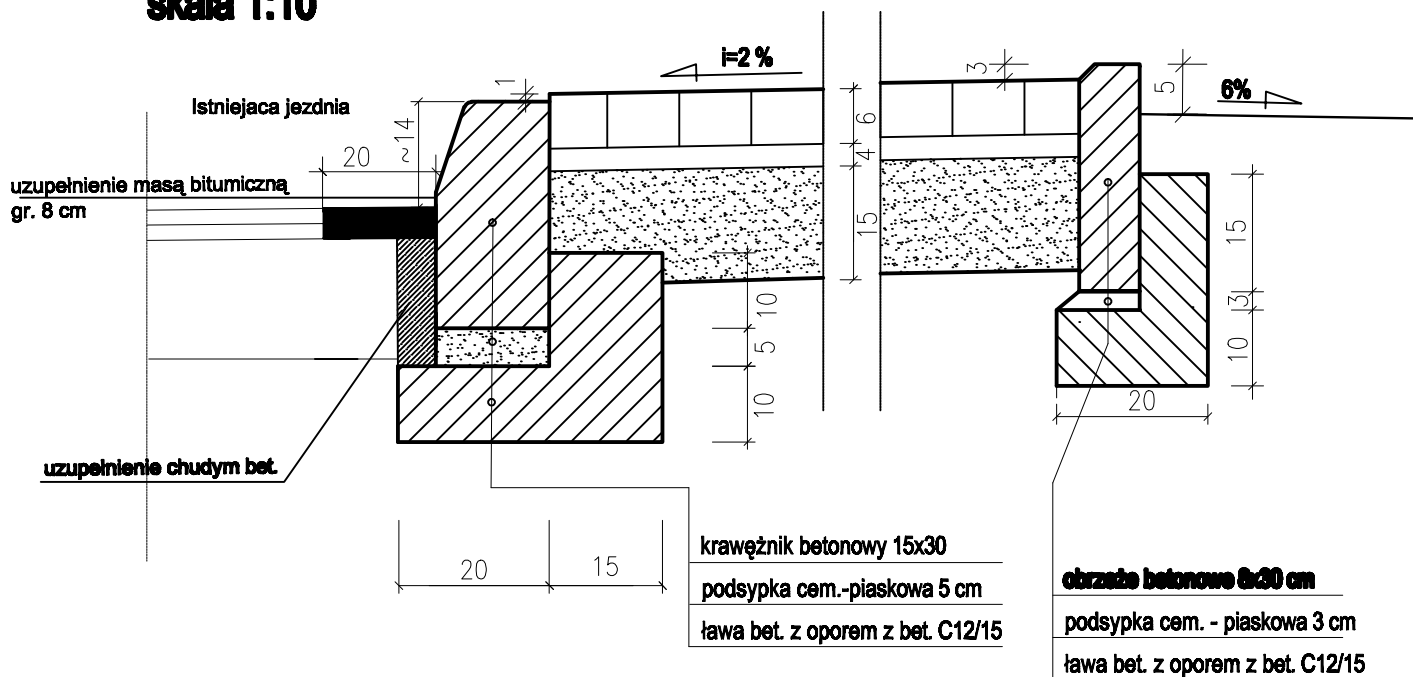
SZCZEGÓŁ krawężnika betonowego i obrzeża betonowego 8x30 skala 1:10
